# 原子吸收光谱仪

的使用维护和故障分析及排除

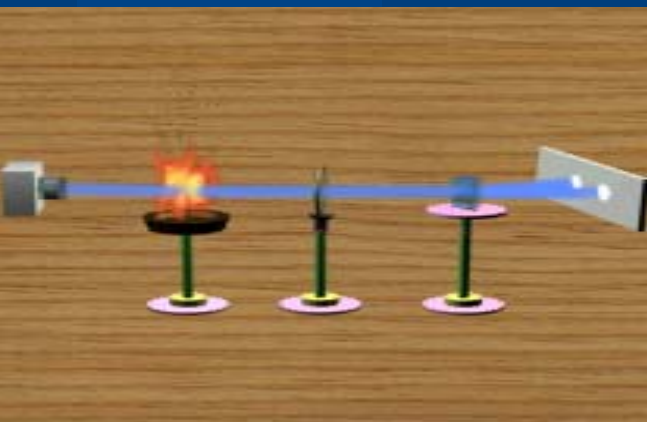
# 气 路 部 分

关闭乙炔等易燃气体的总阀门，打开空气压缩机，检查空气压缩机是否有气体排出。若没有，说明空气压缩机出了问题，此时应找专业人员维修。若有气体排出，则将空气压缩机的输出端接到原子吸收分光光度计助燃器的入口处，掀开仪器的盖板，逐段检查通气管道，找出阻塞的位置，并将其排除。重新安装时，要注意接口处的密封性，保证接口处不漏气。然后将空气压缩机输出口接到原子吸收分光光度计燃气输入口，按上述办法逐段检查，一一排除，直到全部阻塞故障排除。

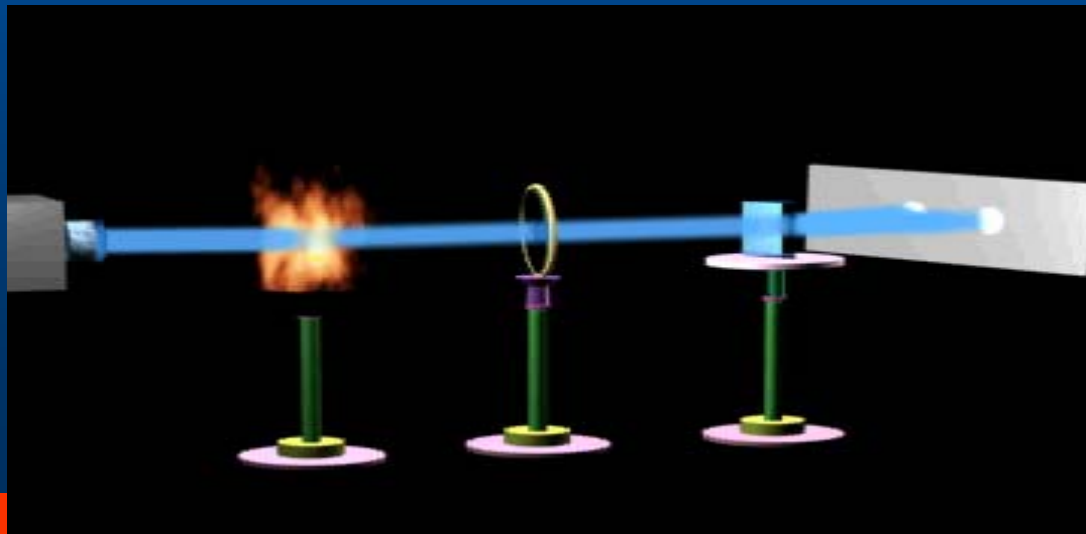
# 雾化器

## 雾化燃烧系统的维护与维修

雾化器的吸液毛细管、喷嘴、撞击球都直接受到样品溶液的腐蚀，要经常维护。若在工作状态不如意时，可清洗或更换雾化器。

雾化器直接影响着仪器分析测定的灵敏度和检出限。
